Recupero di una ghiacciaia ottocentesca

Materiali tecnologicamente avanzati per questo interessante intervento di restauro

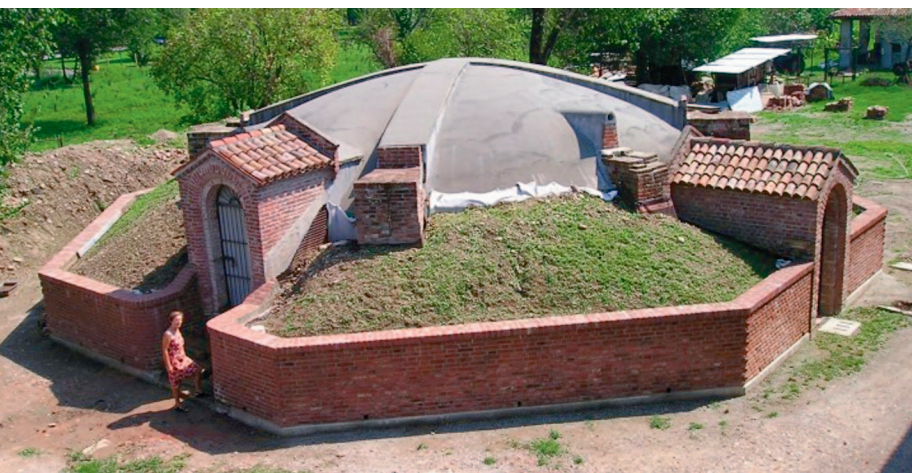
Nella pagina precedente, una panoramica sulla ghiacciaia dopo i lavori di ripristino della struttura

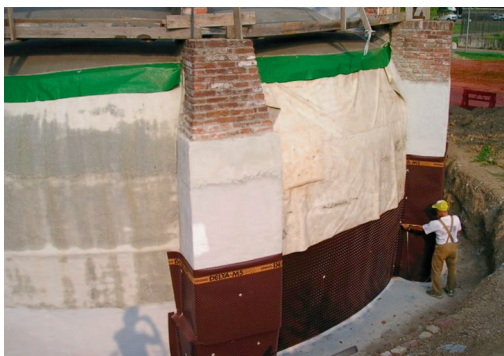
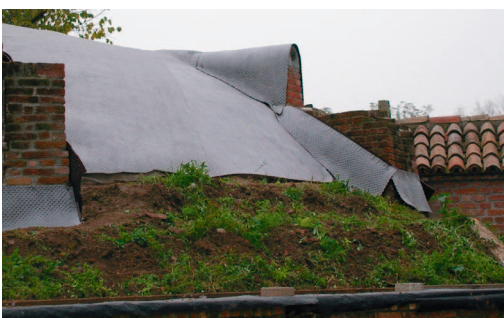
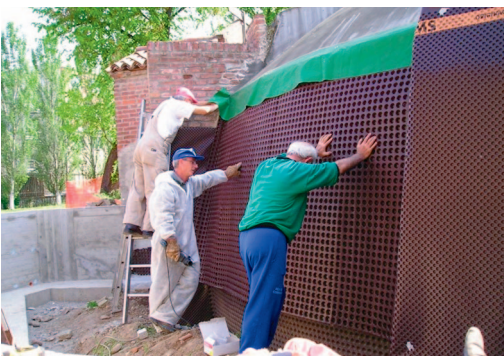
Fasi di montaggio della membrana alveolare DELTA-MS sul muro perimetrale di contenimento della ghiacciaia

Per il muro perimetrale di contenimento è stata utilizzata DELTA-MS: questa membrana alveolare in HDPE ad alta densità, con rilievi alti 8 mm, è stata utilizzata a ridosso del muro di contenimento del rinterro con sovrapposizioni a secco di circa 20 cm e fissata alla muratura tramite tasselli. La membrana offre uno strato di separazione dalla muratura e ne permette il corretto deflusso verso il tubo di drenaggio evitando pressioni idrostatiche indesiderate contro la parete. L'acqua di scorrimento superficiale che giungesse in prossimità del muro può così defluire in totale sicurezza. La protezione della parete esterna della ghiacciaia è stata garantita, invece, dall'utilizzo combinato di due prodotti distinti, DELTA-MS e DELTA-MS 20. Le parti occupate dagli 8 contrafforti (4 principali e 4 secondari) sono state protette grazie alla membrana DELTA-MS, mentre per le sezioni intermedie si è optato per la posa di DELTA-MS 20, membrana alveolare in HDPE che, grazie all'altezza dei ri-
