PIOMBO DI PROTEZIONE

Pulitura, consolidamento e ripristino delle coperture di piombo sono i cardini dell'intervento di restauro del Duomo di Siena. Con un occhio di riguardo a sicurezza e manutenzione, grazie alla creazione di un percorso di acciaio inox che dall'interno della cupola condurrà al pinnacolo e l'installazione di un sistema di illuminazione per le strutture interne della cupola

Restauro della copertura e dei contrafforti della navata centrale del Duomo di Siena (primo stralcio, lato S. Giovanni)

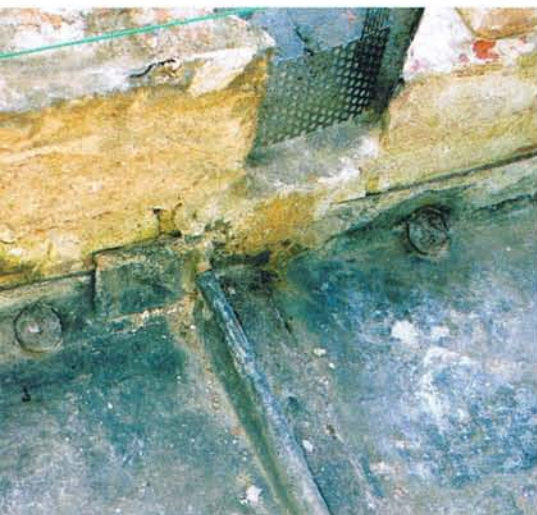
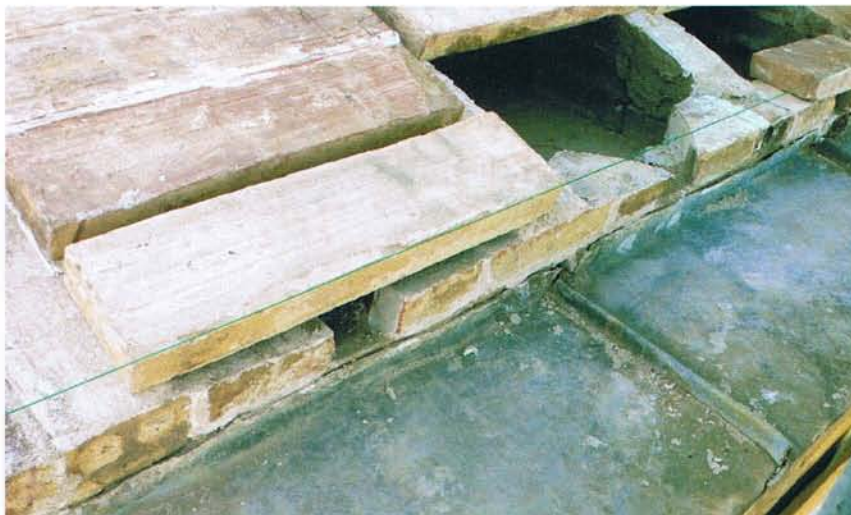
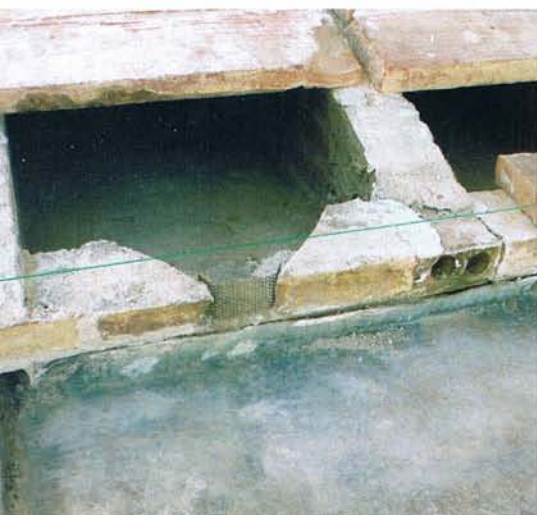
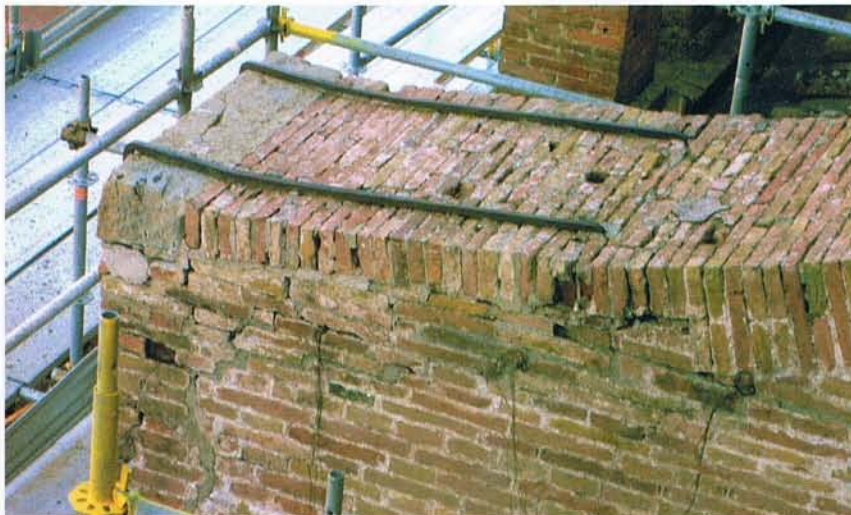
Il degrado della copertura

Un contrafforte prima dell'intervento

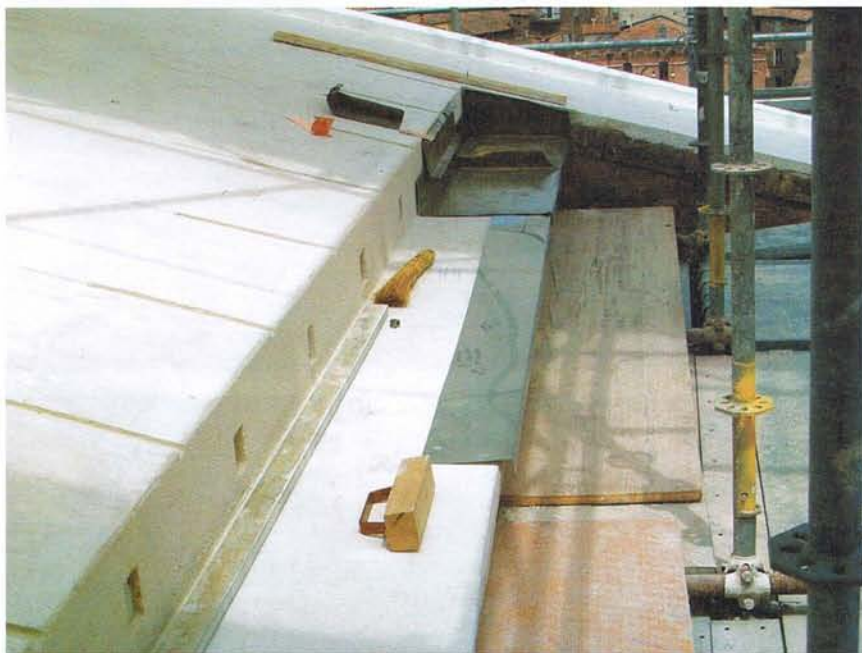
La rifinitura superiore del massetto strutturale di malta di calce pozzolanica, priva di cemento

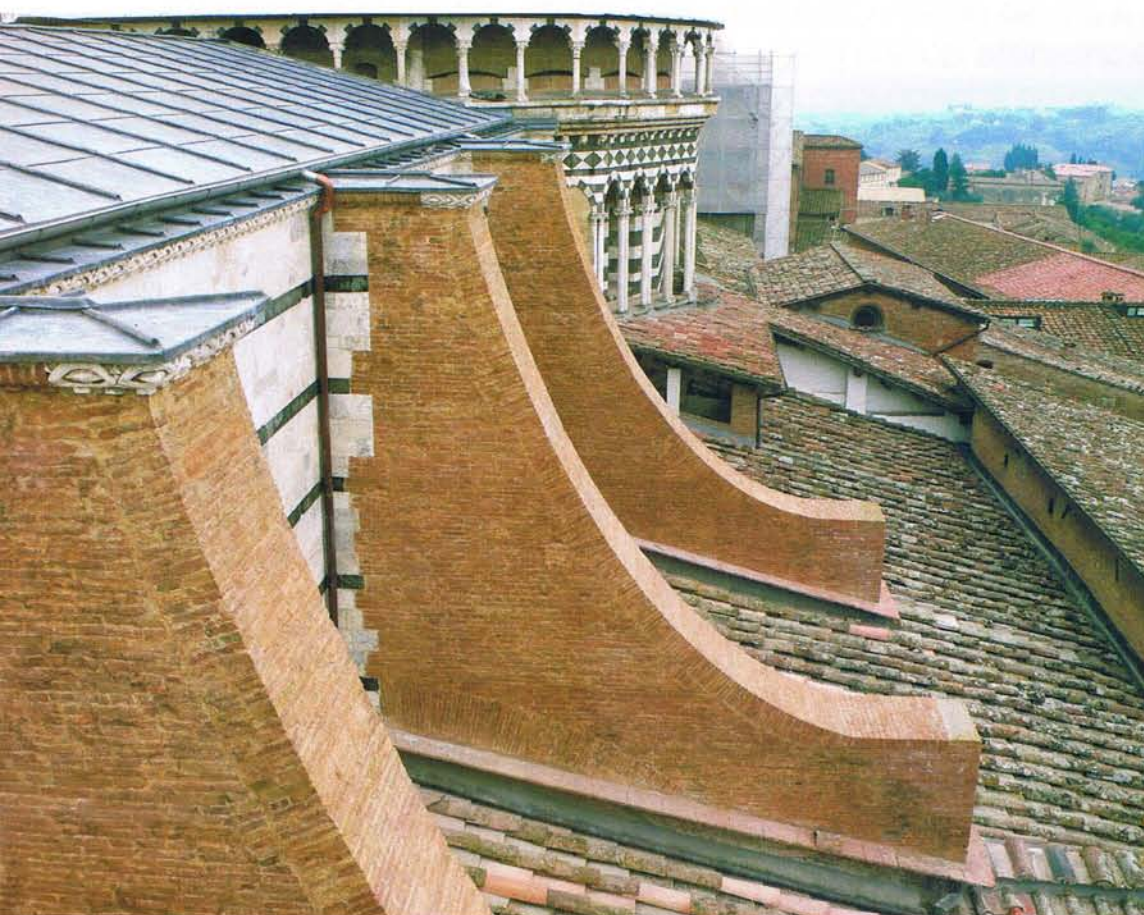
Un'immagine dopo l'intervento
