# Un manto impermeabilizzante per la Pieve

La Chiesa romanica di San Pantaleone a Pieve a Elici, Massarosa (Lu)

## Scheda dell'intervento

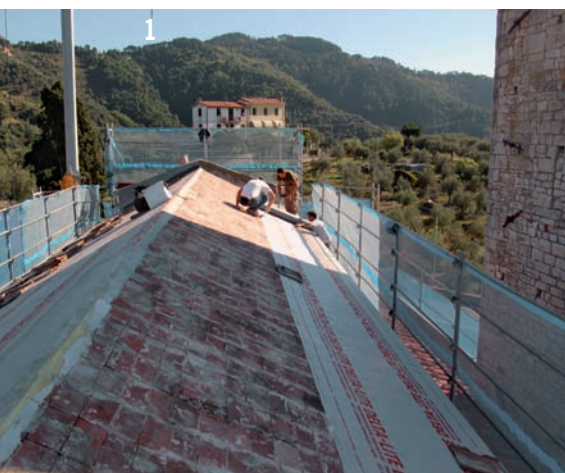
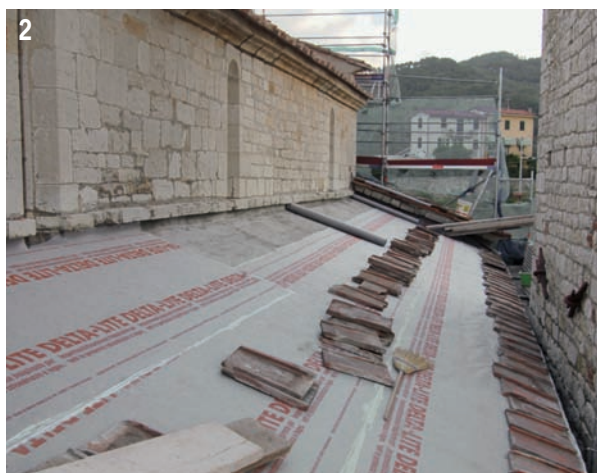
1 e 2 - Posa di Delta Lite, il telo sottotetto traspirante e impermeabile

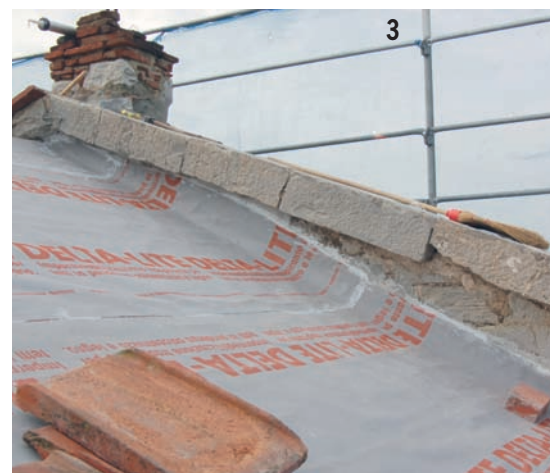
3 - Per non appesantire la copertura l'impermeabilizzazione è stata realizzata direttamente sullo scempiato di mezzane in cotto

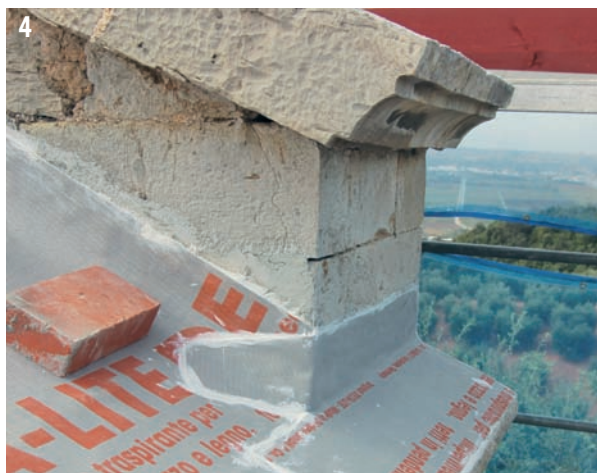
4 - Delta Lite, oltre che a impermeabilizzare, consente il passaggio del vapore acqueo, lasciando isolamento e struttura asciutti

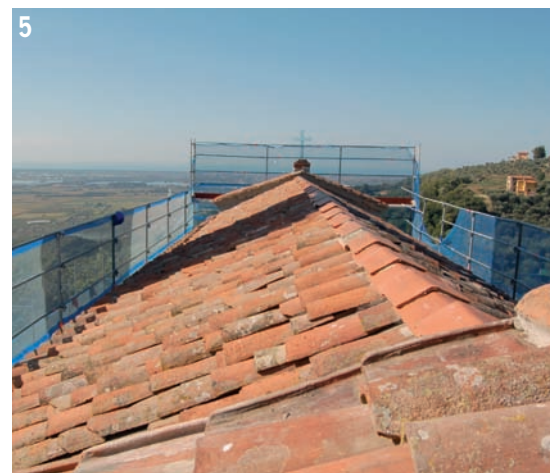
5 - Il manto di copertura della Chiesa a intervento concluso
