# Un manto impermeabilizzante per la Pieve

La Chiesa romanica di San Pantaleone a Pieve a Elici, Massarosa (Lu)

## Scheda dell'intervento

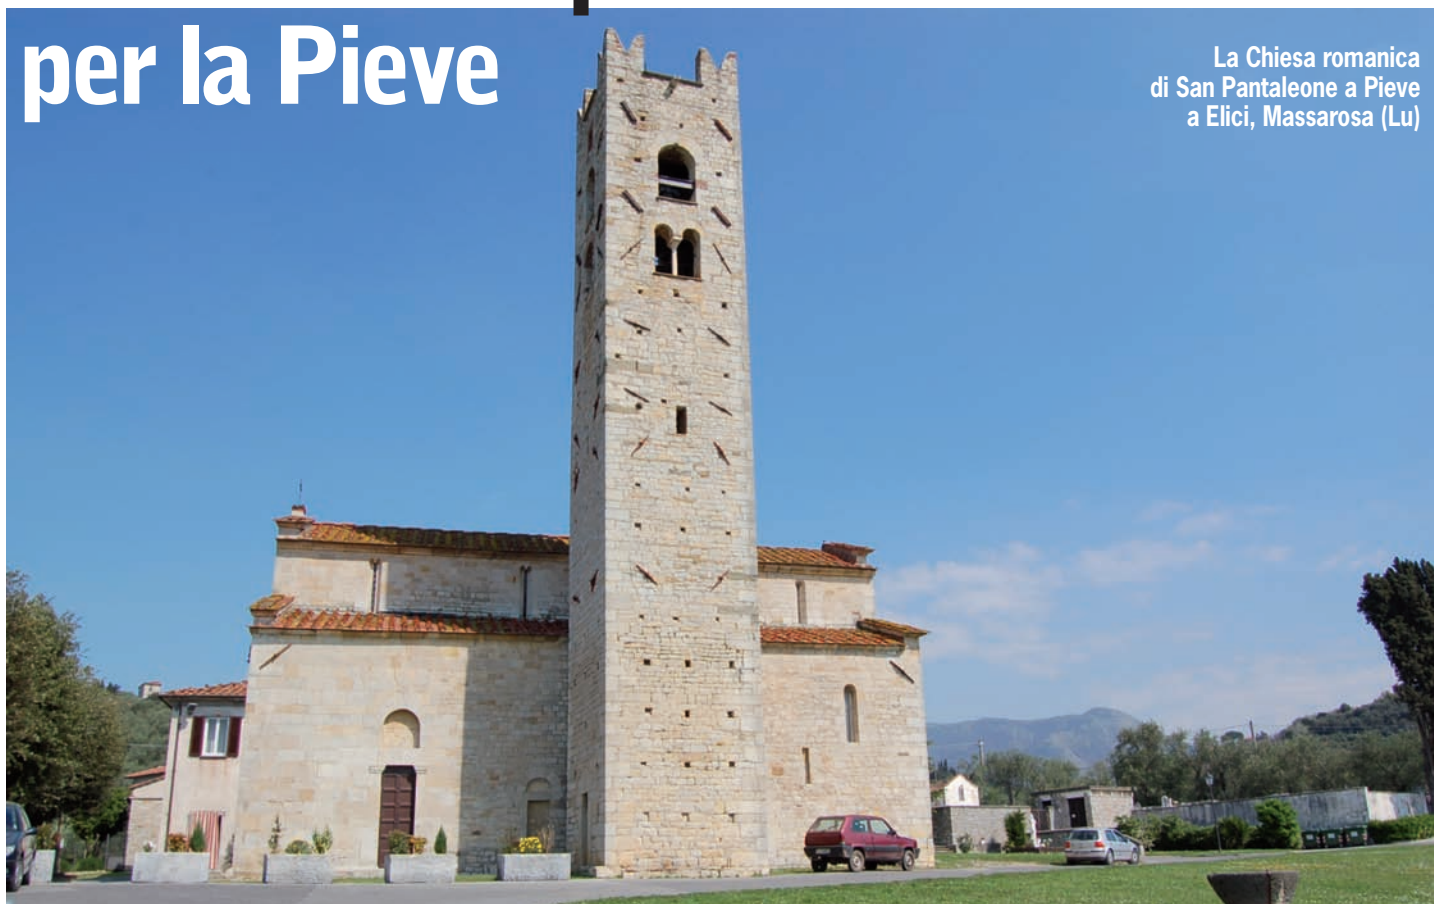
Lo stato di conservazione della copertura della Chiesa romanica di San Pantaleone a Pieve a Elici, Massarosa (Lu), risalente nell'attuale impianto al XII secolo, presentava varie problematiche dovute alle generali condizioni di vetusta del manto, alla azione degli agenti atmosferici ed in particolare all'azione dei forti venti marini, alla discontinuità della impermeabilizzazione sulle falde. Tutto ciò era causa delle infiltrazioni di acqua piovana che compromettevano gli arredi interni e gli affreschi del XII e XIV secolo.

Importante è anche il campanile con i suoi merli Ghibellini, eretto nel secolo IX come torre di guardia e di avvistamento e trasformato in torre campanaria nel XII secolo. L'intervento, concordato con la Soprintendenza dei Beni Ambientali e Storici di Lucca, ha previsto dato il generale stato di manutenzione e i delicati equilibri delle varie componenti strutturali, di non appesantire in alcun modo la copertura (massetti ripartitori o caldane) ma di posare direttamente le impermeabilizzazioni sullo scempiato di mezzane in cotto. A tal fine sono stati eseguiti lo smontaggio,

l'accatastamento e la pulizia a mano delle tegole piane e dei coppi, la spazzolatura accurata dello scempiato di mezzane e il consolidamento delle commentature degradate, la posa di telo protettivo sottotetto impermeabile e aperto alla diffusione del vapore Delta Lite, la posa in opera del manto precedentemente smontato e la sostituzione con materiale originario dei tegoli e coppi inseriti negli interventi degli anni '70 e '80. Ha concluso l'intervento il ripristino degli intonaci e della parti murarie degradate dei fastigi. ■
