LA CAMPAGNA DI RESTAURO DELLE COPERTURE NEL DUOMO DI SIENA

Nuovo tetto per il Duomo

Si è proceduto in più step nella realizzazione di questo importante restauro che ha visto il recupero delle coperture e dei contrafforti, delle facciate del duomo, sul lato San Giovanni e del consolidamento del paramento marmoreo superiore e dell'occhio absidale **di Roberto Fineschi**

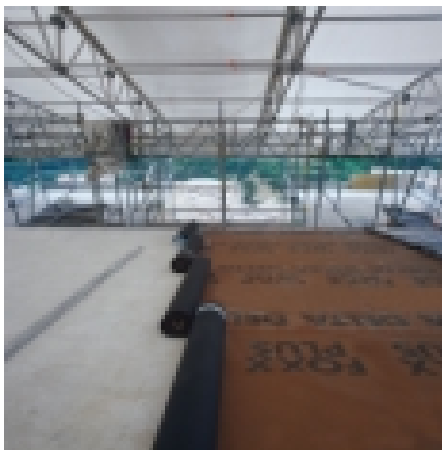
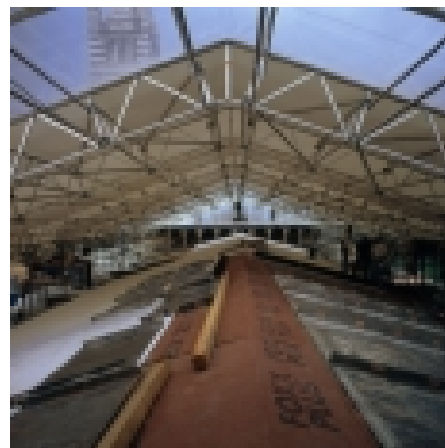
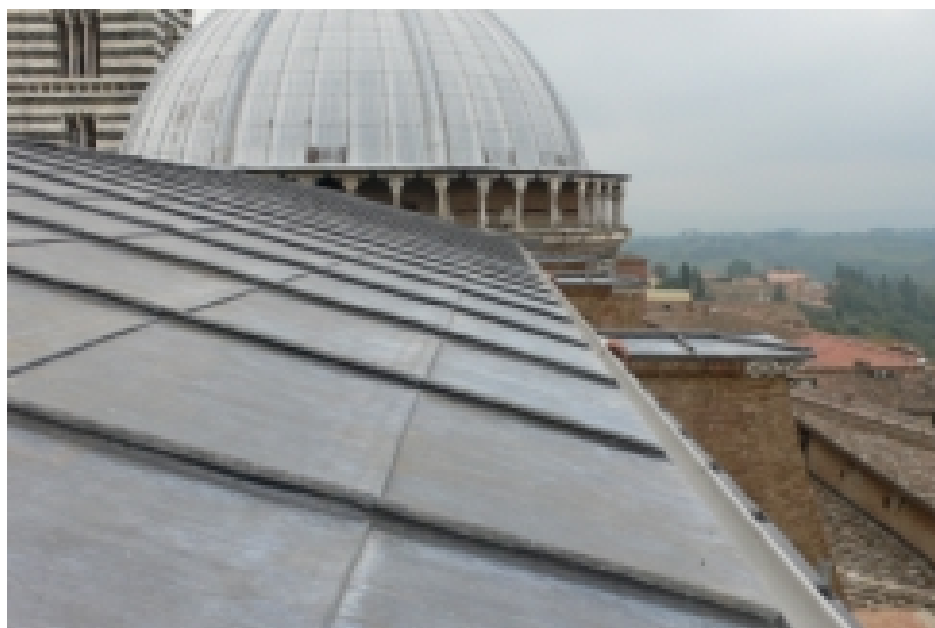
qualsiasi saldatura o fusione, che era stata la causa principe dell'incendio. Il risultato fu una copertura senza saldature, fissata ad una serie di profili di ferro a T, disposti longitudinalmente alla pendenza e sul colmo e a sua volta fissati sul sottofondo di calce e laterizio.

Il progetto delle opere fu condizionato in modo profondo dall'incendio e l'architetto dedicò uno studio approfondito sulle tecniche di fissaggio del piombo della copertura, in modo da evitare

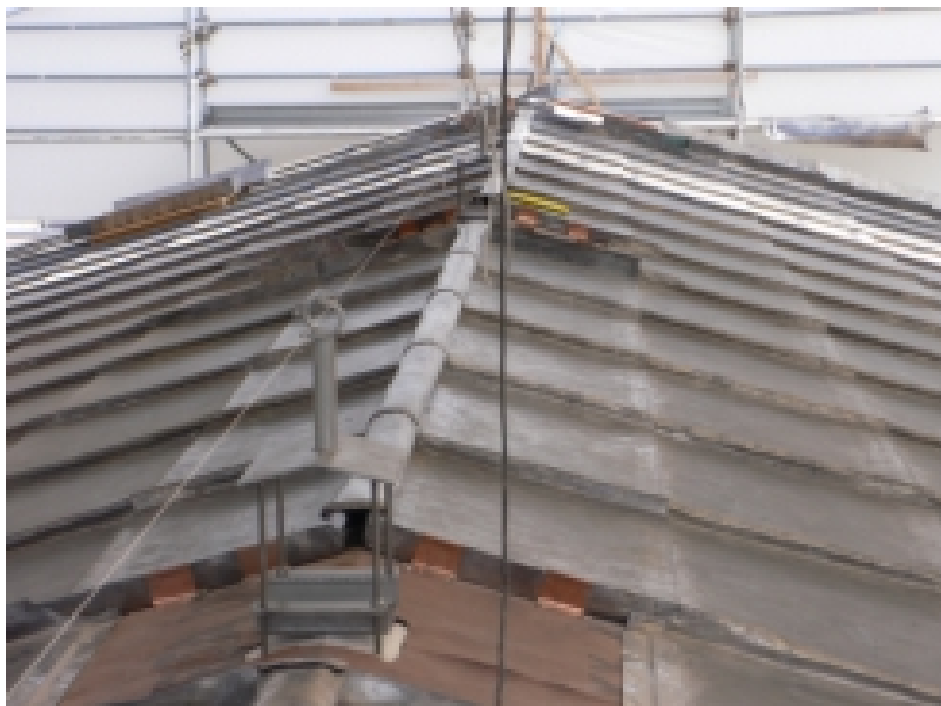
della gru. Nelle foto è possibile osservare le varie fasi di smontaggio, compreso lo stato di degrado dei fissaggi e del manto in piombo e tutti gli interventi che si sono succeduti nel cantiere prima della ricostruzione del manto di copertura. Successivamente alla demolizione del tetto in piombo sono stati smontati sia le sue parti strutturali, sia lo strato in calce sottostante, sia le tavole in laterizio di collegamento ai muretti e parte dei muretti stessi.
