Il risparmio energetico e la qualità del tetto

Gli errori più comuni nella costruzione di un tetto possono influire in modo negativo sulla climatizzazione

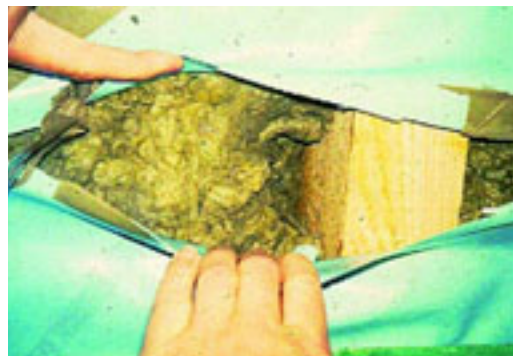
Nei tetti ventilati, altezze della camera di ventilazione inferiori a 2 cm non permettono il corretto deflusso del vapore, proveniente dall'interno dell'abitazione, verso il colmo ventilato. Anche in corrispondenza

della sezione di entrata in gronda, l'altezza dell'intercapedine non deve essere inferiore a 2 cm. L'applicazione di strutture parapasseri con una maglia troppo fitta può ostacolare l'ingresso del flusso d'aria e impedire all'eventuale sporcizia di scivolare via. Per permettere il corretto deflusso di aria, la bocca di ventilazione del colmo non deve essere inferiore allo 0,5% dell'intera superficie del tetto e comunque almeno di 50 cm²/m.

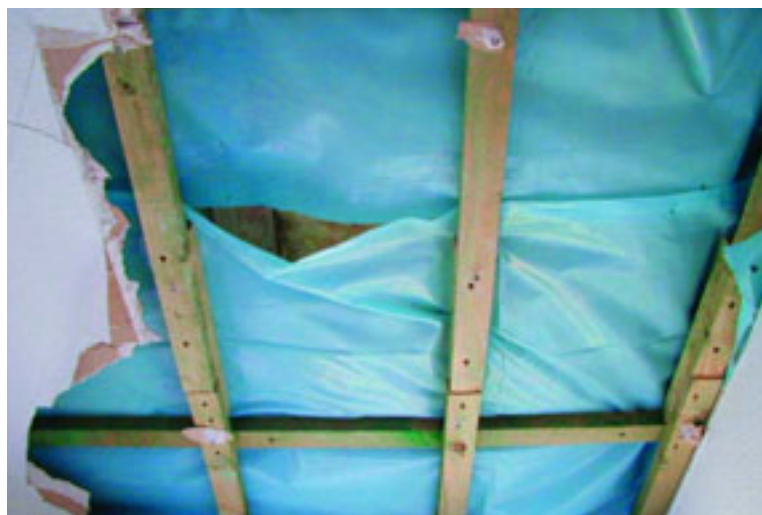
La mancata sigillatura delle sovrapposizioni rende di fatto inefficiente la posa di un freno o di una barriera al vapore sul lato caldo dell'abitazione

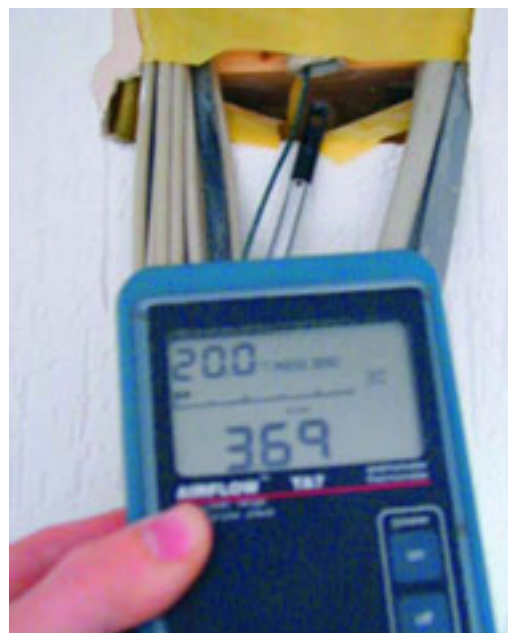
Lato esterno: mancata ermeticità all'aria in un raccordo esterno. Il telo sottotetto deve essere sigillato all'elemento passante.

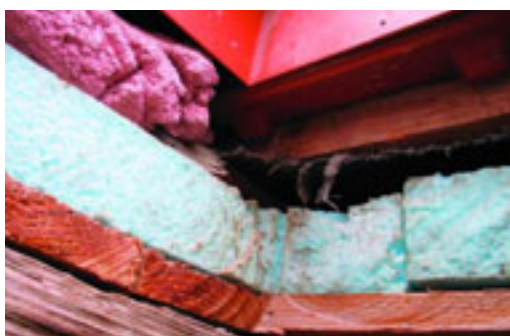
Lato interno: il raccordo del telo sottotetto con l'elemento verticale in muratura non è sigillato. Questo causa un notevole flusso di vapore verso l'isolamento e la formazione di condensa nel sottotetto.

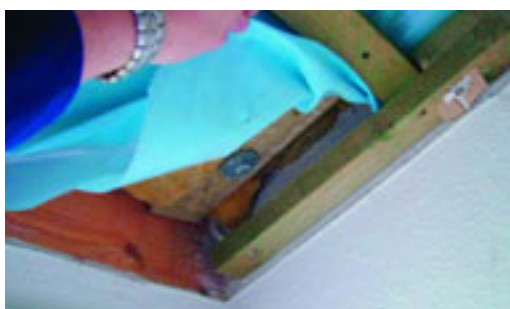
Passaggio indesiderato di aria attraverso intercapedini causate da perforazioni a livello delle pareti per il passaggio di cavi elettrici (velocità dell'aria = 3,69 m/s)
