RECUPERO TETTI

## Coperture sacre

*La riqualificazione della copertura di una antica pieve romanica. Nel pieno rispetto delle preesistenze, ma senza rinunciare alle opportunità che materiali e tecniche di intervento moderne offrono anche in contesti così sensibili.*

**Oggetto dell'intervento:** Restauro della copertura della Chiesa romanica di San Pantaleone a Pieve a Elici, Massarosa (Lu)

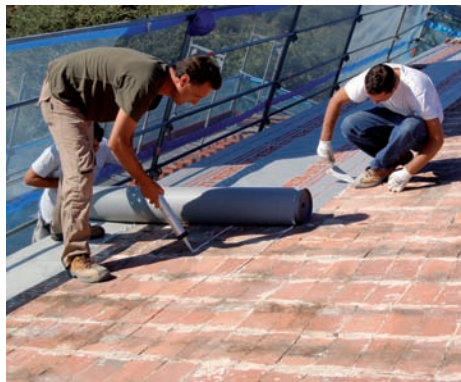
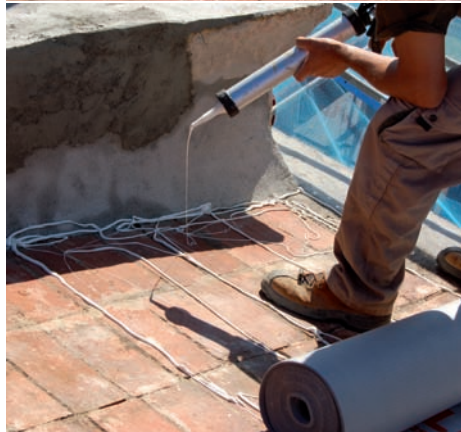
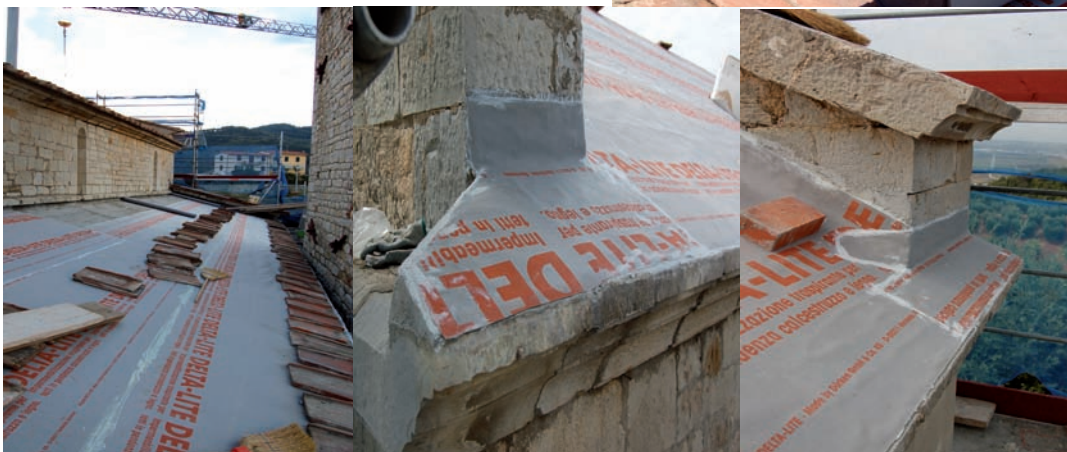
volta smontato il manto, di posare in opera l'impermeabilizzazione direttamente sullo scempiato in cotto. Inoltre, al fine di garantire la respirazione attiva della copertura, si è utilizzato in sostituzione della vecchia guaina il telo protettivo sottotetto impermeabile e aperto alla diffusione del vapore Delta - Lite di Doerken Italia. Particolare attenzione è stata posta nella esecuzione della impermeabilizzazione delle parti elevate dei fastigi e della sigillatura delle connessioni tra muratura e struttura lignea, della commentatura della cornice perimetrale in pietra della nava-

Una volta accertato il reale stato di conservazione della struttura e scelta la metodologia d'intervento, si è proceduto allo smontaggio e accatastamento del manto e alla successiva asportazione della vecchia membrana bituminosa. Una volta eseguita manualmente la pulizia delle tegole piane e dei coppi, una accurata spazzolatura dello scempiato di mezzane e il consolidamento delle commentature degradate, si è quindi passati alla posa del telo protettivo sottotetto impermeabile e aperto alla diffusione del vapore Delta - Lite. A questa fase è seguita la posa in opera del manto precedentemente smontato accompagnata, ove necessario, dalla sostituzione con materiale originario dei tegoli e coppi inseriti negli interventi degli anni '80.
