## Restauro copertura Chiesa romanica di San Pantaleone

Posa del telo protettivo sottotetto traspirante e impermeabile DELTA-LITE

Restauro della copertura della Chiesa romanica di San Pantaleone a Pieve a Elici, Massarosa (LU)

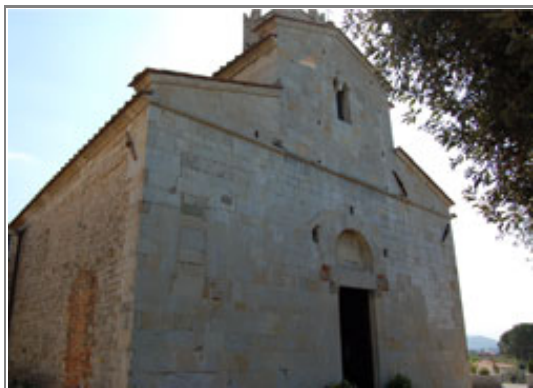
28/02/2008 - Lo stato di conservazione della copertura della **Chiesa romanica di San Pantaleone**, risalente nell'attuale impianto al XII secolo, presentava varie problematiche dovute alle generali condizioni di vetusta del manto, alla azione degli agenti atmosferici ed in particolare all'azione dei forti venti marini, alla discontinuità della impermeabilizzazione sulle falde. Tutto ciò era causa delle infiltrazioni di acqua piovana che compromettevano gli arredi interni e gli affreschi del XII e XIV secolo.

L'intervento, concordato con la Soprintendenza dei Beni Ambientali e Storici di Lucca, ha previsto dato il generale stato di manutenzione e i delicati equilibri delle varie componenti strutturali, di non appesantire in alcun modo la copertura (massetti ripartitori o caldane) ma di posare direttamente le impermeabilizzazioni sullo scempiato di mezzane in cotto. A tal fine sono state eseguite le seguenti opere: smontaggio accatastamento, pulizia a mano delle tegole piane e dei coppi, spazzolatura accurata dello scempiato di mezzane e consolidamento delle commentature degradate, posa di telo protettivo sottotetto impermeabile e aperto alla diffusione del vapore **DELTA-LITE**, posa in opera del manto precedentemente smontato e sostituzione con materiale originario dei tegoli e coppi inseriti negli interventi degli anni '70 e '80. Ripristino degli intonaci e della parti murarie degradate dei fastigi.
