Un "ombrello" sul tetto

Grazie ai teli impermeabilizzanti e traspiranti Delta® Lite Dörken si è potuto ripristinare la copertura degradata dell'antica chiesa di San Pantaleone a Pieve di Elici, Massarosa (Lu), salvaguardando così i preziosi affreschi

Restauro della copertura della Chiesa romanica di San Pantaleone a Pieve a Elici, Massarosa (Lu)

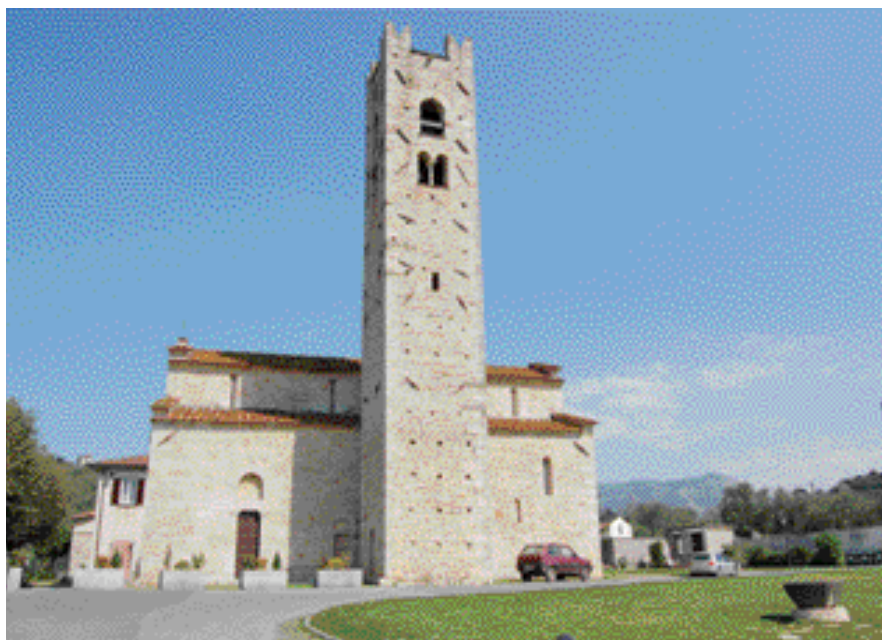
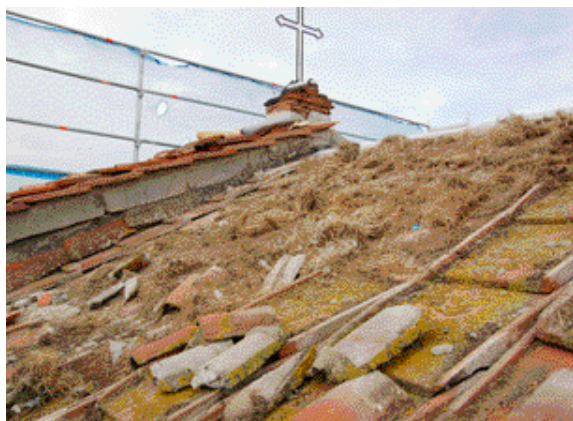
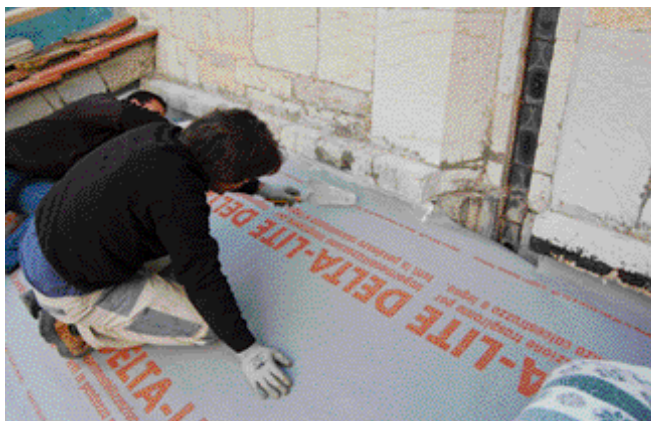
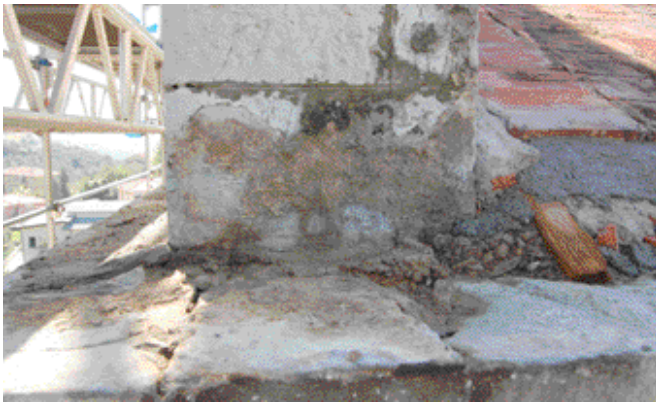
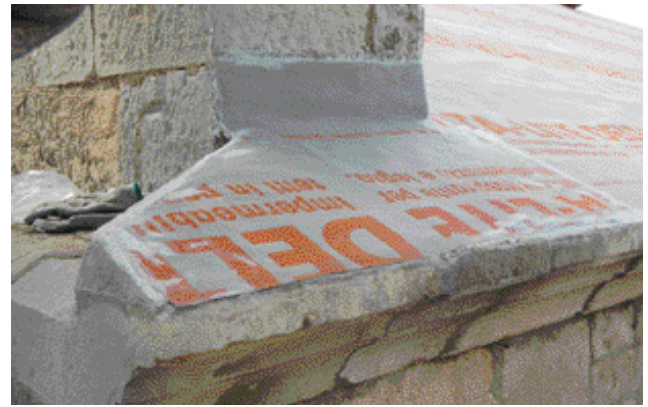
La chiesa romanica di San Pantaleone a Pieve di Elici, Massarosa (Lu). In basso, lo stato di degrado della copertura e, a destra, un momento dell'applicazione dei teli impermeabilizzanti Delta® Lite

Lo stato di conservazione della copertura della chiesa romanica di San Pantaleone, risalente nell'attuale impianto al XII secolo, presentava varie problematiche dovute alle generali condizioni di vetusta del manto, alla azione degli agenti atmosferici ed in particolare all'azione dei forti venti marini, alla discontinuità della impermeabilizzazione sulle falde.

Tutto ciò era causa delle infiltrazioni di acqua piovana che compromettevano gli arredi interni e gli affreschi del XII e XIV secolo.

L'intervento, concordato con la Soprintendenza dei Beni Ambientali e Storici di Lucca, ha previsto dato il generale stato di manutenzione e i delicati equilibri delle varie componenti strutturali, di non appesantire in alcun modo la copertura (massetti ripartitori o caldane) ma di posare direttamente le impermeabilizzazioni sullo scempiato di mezzane in cotto. A tal fine sono state eseguite le seguenti opere: smontaggio accatastamento, pulizia a mano delle tegole piane e dei coppi, spazzolatura accurata dello scempiato di mezzane e consolidamento delle commentature degradate, posa di telo protettivo sottotetto impermeabile e aperto alla diffusione del vapore Delta-Lite, posa in opera del manto precedentemente smontato e sostituzione con materiale originale dei tegoli e coppi inseriti negli interventi degli anni '70 e '80. Ripristino degli intonaci e della parti murarie degradate dei fastigi.

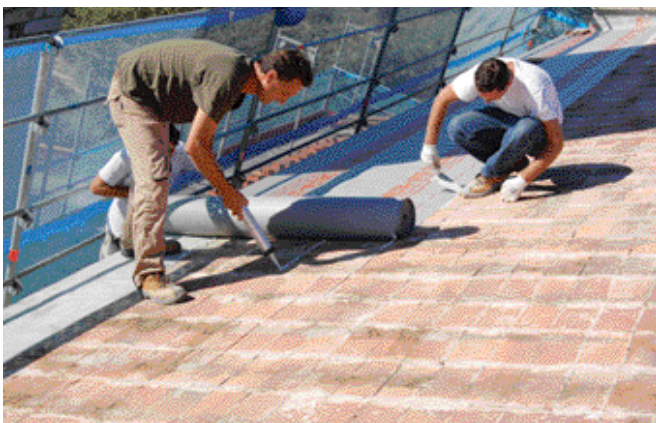
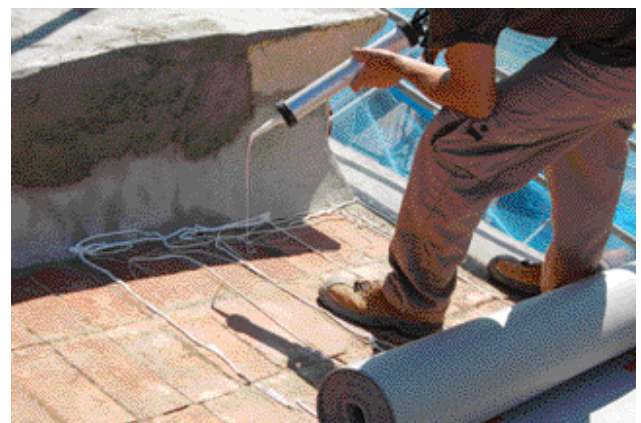
Un comignolo prima e dopo l'applicazione del telo impermeabilizzante. Sotto, i rotoli di Delta® Lite vengono posati senza fiamma grazie alla speciale colla Delta® Lite Pren

Oltre ad impermeabilizzare, questa membrana lascia passare il vapore acqueo, lasciando isolamento e struttura asciutti. Grazie alla sua speciale superficie è possibile la posa del manto di copertura su listelli e controlistelli, a colla o anche diretta. Grazie alla speciale colla Delta® Lite Pren la posa è facile e senza fiamma su cls, legno o polistirene estruso. Anche le sovrapposizioni vengono sigillate. Grazie al suo peso di 205 g/m² offre grande sicurezza e resistenza allo strappo.

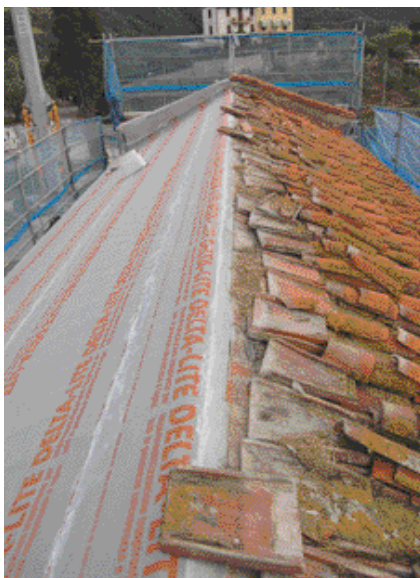
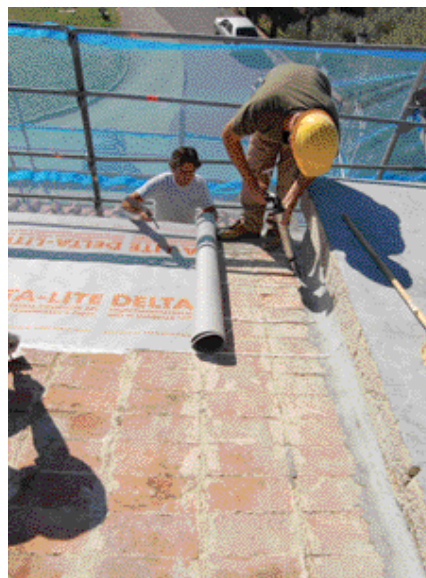
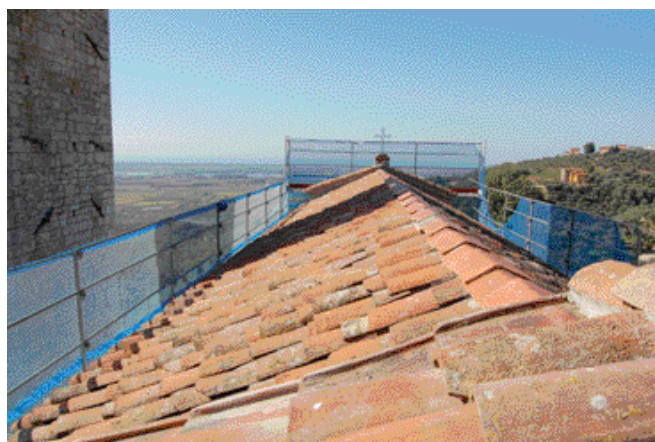
Due altri momenti
dei lavori e, sotto,
una parte del tetto
a intervento ultimato
